MIEJSKIE CENTRUM KULTURY w BYDGOSZCZY,
 ul. Marcinkowskiego 12-14, 85-056 Bydgoszcz

MODERNIZACJA I REMONT OBIEKTÓW ZESPOŁU PARKOWO-PALACOWEGO W OSTROMECKU

REMONT DACHÓW - USZCZELNIENIA STYKU POŁĄCI DACHOWEJ I ELEMENTÓW PONAD DACHEM skala 1:100

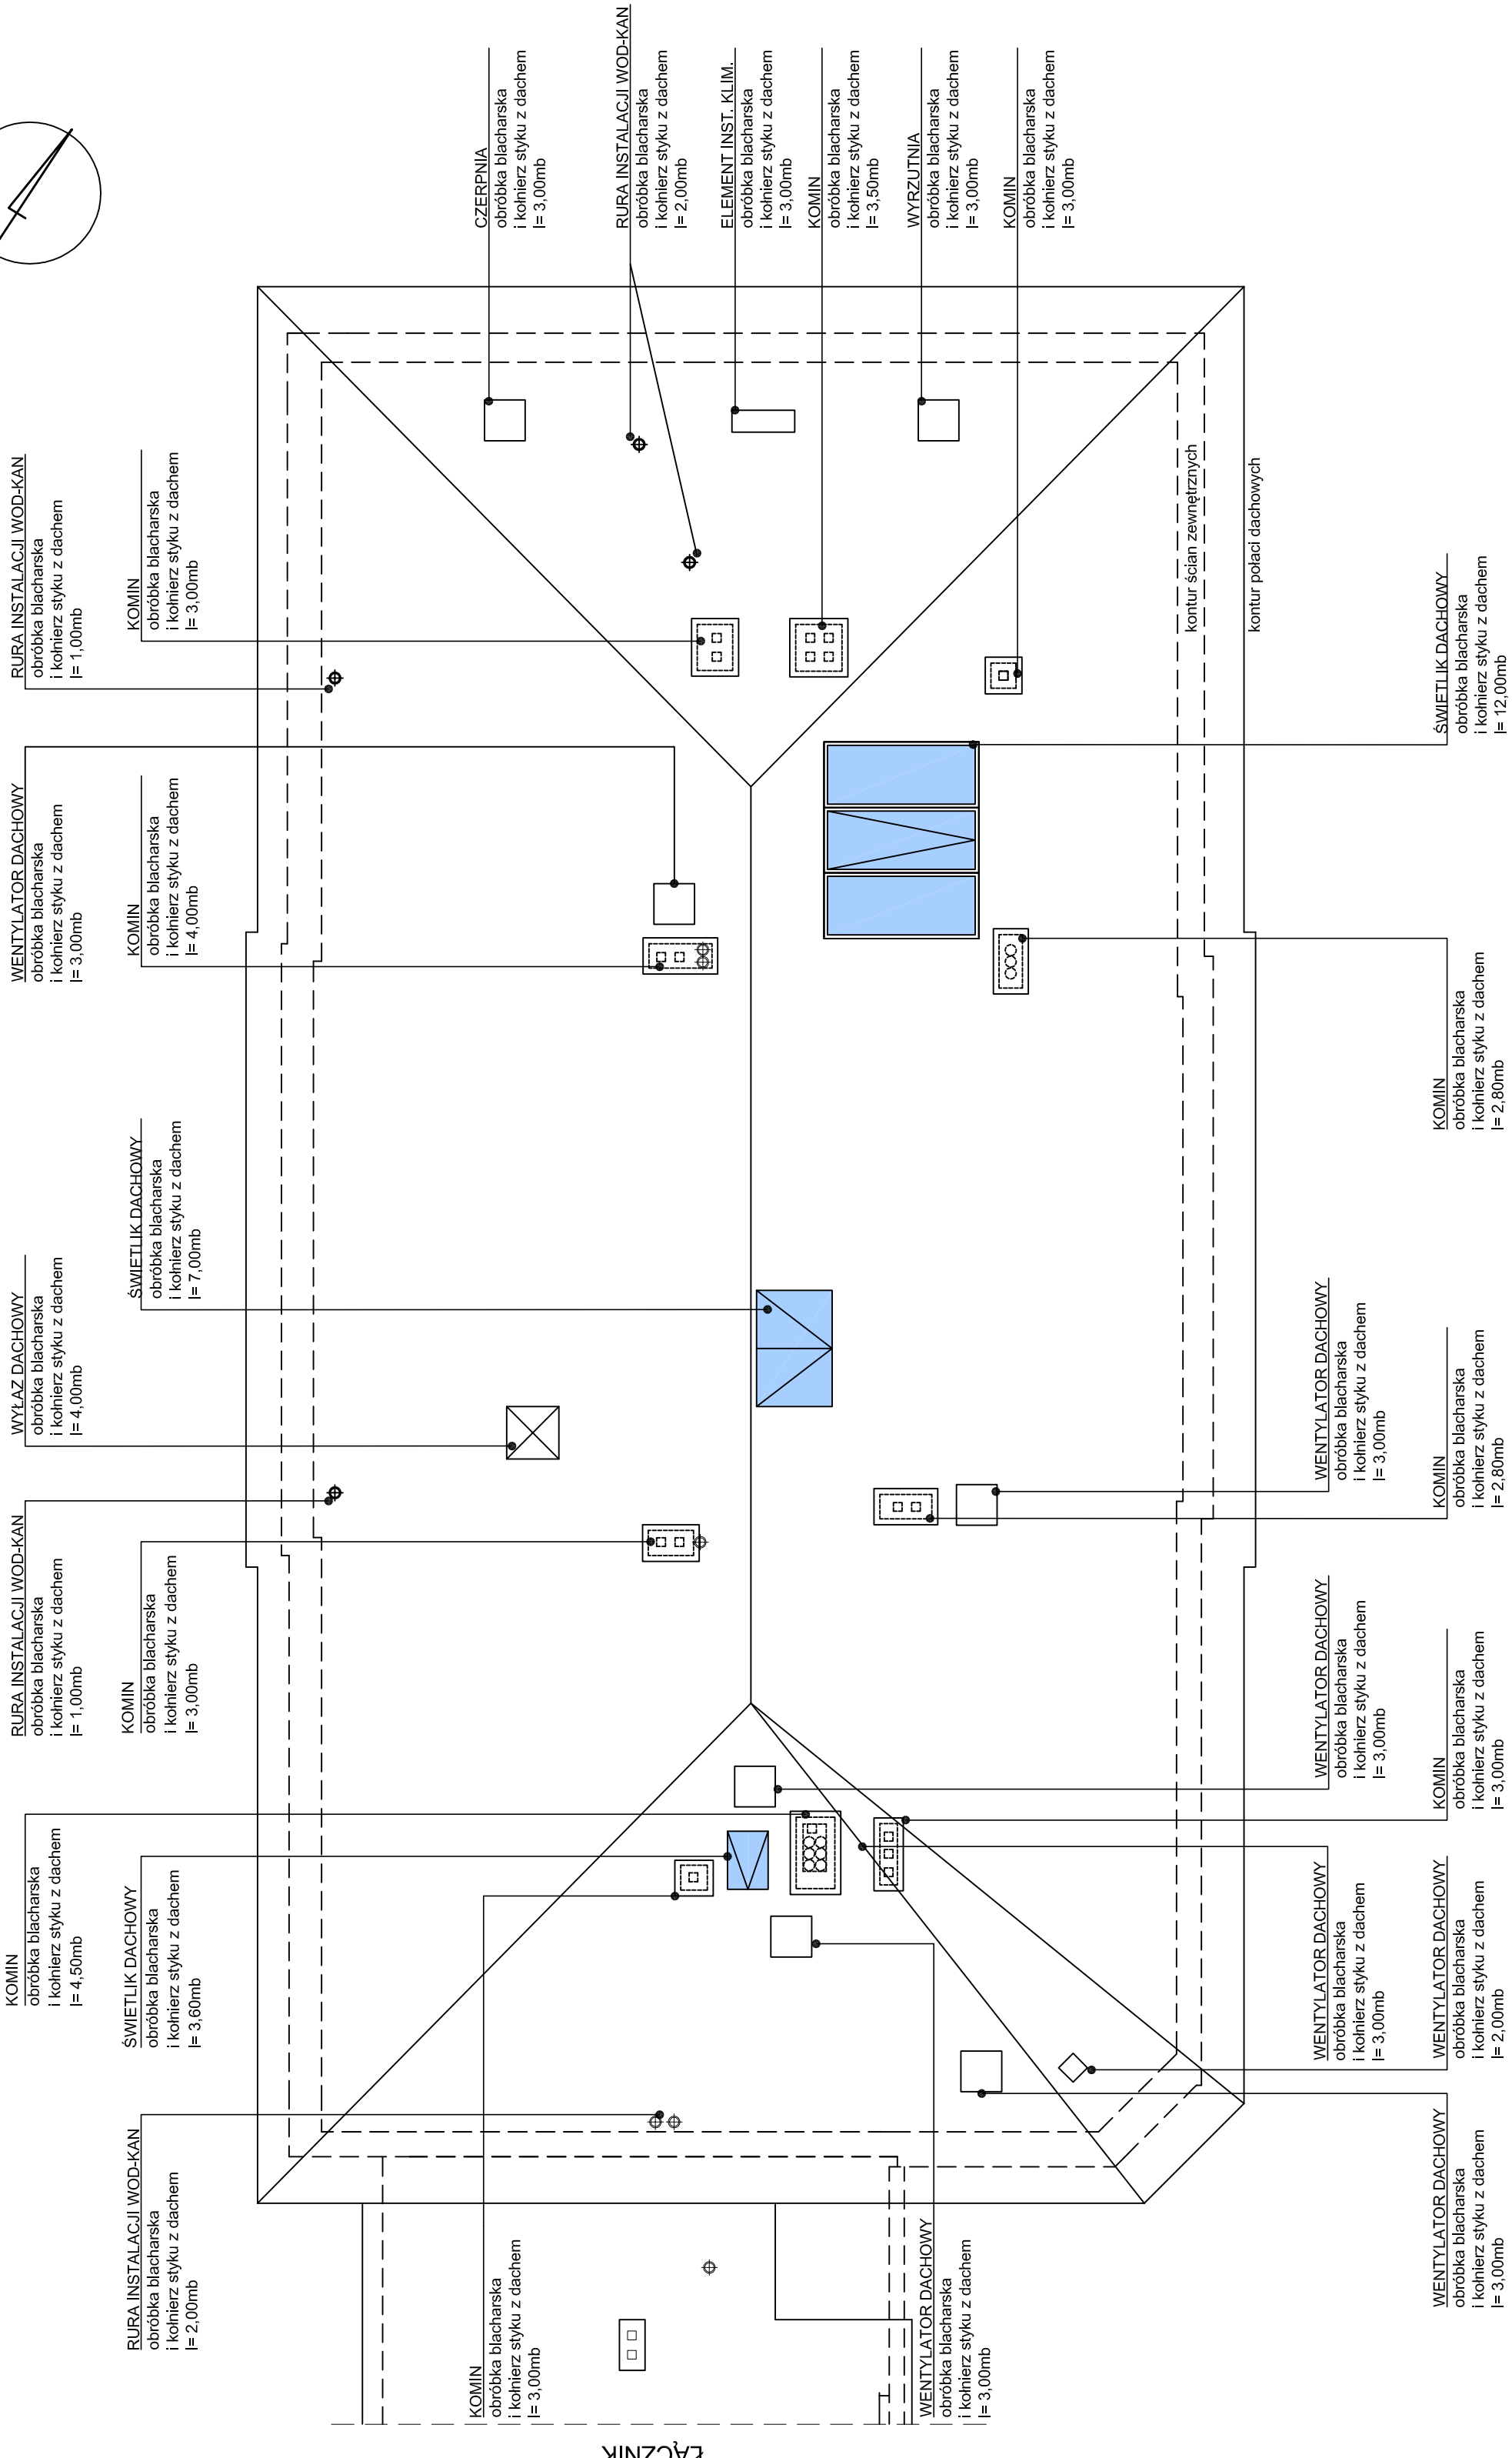
RZUT DACHU - skala 1:100

L UWAGI:
 Dach nad budynkiem głównym pokryty jest gontem bitumicznym TEGOLA wykonaną fabrycznie folią miedzianą. Jej stan techniczny jest na ogół dobry, choć miejscowo występują niszczenia.
 uszkodzenia folii miedzianej, co powoduje przedostawanie się wód opadowych pod dachówki i jej przenikanie do pomieszczeń i na więźbę dachową.
 Niszczące są natomiast obróbki wszystkich elementów wyprowadzonych ponad połac dachową
 - kominów, przewodów wentylacyjnych i kanalizacyjnych, nasłowieli dachowych, itp.

- PROJEKTUJE SIĘ:**
- dla pokrycia dachu: wymianę gontów bitumicznych TEGOLA wykonanych fabrycznie folią miedzianą - na nowe (takie same) na 20% powierzchni dachu,

- wykonanie nowych obróbek i kominów, świetlików dachowych, wyrzutki wentylacyjnych, wywiewek kanalizacyjnych- wszystkich elementów wystających ponad połac dachową i uszczelnienie w/w styków membraną dachową.

- montaż kominery uszczelniającej na styku elementów pionowych z dachem, dla więźby dachowej (na poddaszu) - w miejscach jej zamknięcia (po likwidacji niszczeń)

- w dachu) - osuszenie drewna oraz zaimpregnowanie drewna preparatem owadobójczym, grzybobójczym oraz ogniochronnym - wewnętrznego stosowania.

W ramach remontu dachu przewiduje się także - w świetliki znajdującym się nad poddaszem wymienić szybę: z listwianego szkła jednospływowego - na szklenie podwójne
 (od zewnątrz szkło bezpieczne) wraz z wykonaniem jego uszczelnienia na styku z połac dachową. Bez zmian pozostaje kłapa oddymiająca zamontowana w jednej kwaterze tego świetlika.
