## Wyciąg z projektu na zakres do wykonania w 2018 roku

Projekt budowlano- wykonawczy modernizacji i remontu obiektów Zespołu Pałacowo-Parkowego w Ostromecku na działce budowlanej Nr 177/5 obręb 0011

### OPIS TECHNICZNY

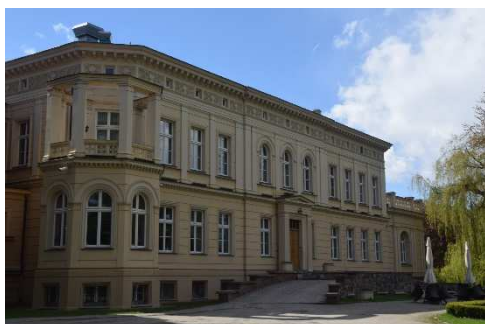
Jego część środkową tworzy wydłużony budynek o zwartej prostopadłościennym bryle z wnętrzem o kompozycji dwutraktowej z westybulem i połączeniem z salonem ogrodowym oraz amfiladowymi pomieszczeniami po bokach. Od strony północnej znajduje się klatka schodowa, a od południa -w narożniku lekko ściętym- mieści się ośmiokątny aneks kaplicy. Budynek pokryty jest płaskim, czteropłociowym dachem.

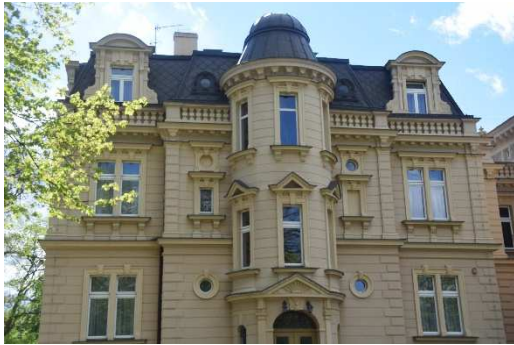
Jego lewa przybudówka - to dwukondygnacyjny pawilon o kształcie kwadratu, połączony wąskim łącznikiem z budynkiem głównym. Układ wnętrza stanowią 2 trakty pomieszczeń rozdzielone wewnętrznym korytarzykiem. Od wschodu na środku traktu frontowego znajduje się klatka schodowa (na osi ryzalitu) uwidocznioma na zewnątrz półkolistym występowaniem i główne drzwi wejściowe. Występ ten jest trzykondygnacyjny i ponad ścianami elewacji przechodzi w nakrytą blaszanym hełmem wieżyczkę. W dolnych partiach mieści się portal, wydzielony gzymsem kordonowym, zwieńczony trójkątnym tympanonem. Poniżej pomiędzy dwoma herbami rodu von Alvensleben - trzy róże - ustawiono datę 1891 tj. datę ukończenia budowl.

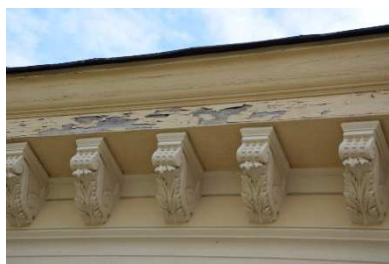
Poniżej poziomu dachu Pałacu Nowego znajduje się ozdobny gzyms. Pionowa i pozioma (dolna) płaszczyzna tego gzymsu wykonana została z desek lub materiałów drewnopochodnych (sklejki). Na całej długości w/w gzymsu widoczne jest łuszczenie się farby i jej ubytki.

- oczyszczenie gzymsów poprzez mechaniczne usunięcie farby z całych powierzchni pionowych i poziomych,
- wymiana uszkodzonych fragmentów drewna (szacuje się, że wymianie podlegać będzie ok. 5% powierzchni gzymsów) na:

- dla płaszczyzn pionowych (w/g dokumentacji archiwalnej)- wysokość gzymsu wynosi- ok.40cm,
  - dla płaszczyzn poziomych (w/g dokumentacji archiwalnej)- szerokość gzymsu wynosi- ok. 70cm,

- wyrównanie powierzchni drewna papierem ściernym,
- zaimpregnowanie drewna preparatem owadobójczym, grzybobójczym oraz ogniochronnymi odkrytej powierzchni surowego drewna- dostępnym na rynku,

- 2- krotne malowanie drewnianych gzymsów farbą zewnętrznego stosowania do drewna np. alkaidowo- olejną o pełnej wodoszczelności (100%), elastyczności do temp. -20°C, odpornej na warunki atmosferyczne, promieniowanie UV, alkalia, czynniki chemiczne (na kwas solny 5%, wodorotlenek sodu 5%), zanieczyszczenia i starzenie się we wszelkich warunkach pogodowych.

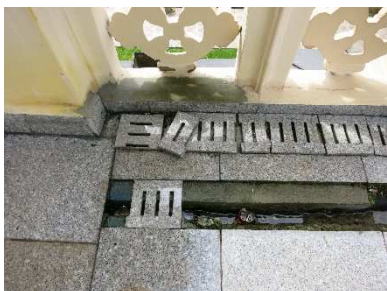
W chwili obecnej posadzka tego tarasu jest niewłaściwa technicznie i użytkowo (odchodzące od podłoża płytki granitowe, nieszczelna izolacja przeciwwilgociowa)- co jest przyczyną

przeciekania wód opadowych do sali balowej oraz do pokoi hotelowych z nią sąsiadujących. Wadliwie wykonane zostały spadki poziome tarasu (mniej niż 1%) oraz jego odwodnienie liniowe, które (ze względu na swą długość, przekrój i niewłaściwe połączenie z rurami spustowymi) nie odprowadza wód opadowych, powodując (w efekcie) rozsadzanie betonu w podłożu. Powierzchnia tarasu wykończona została granitem polerowanym- bardzo śliskim po opadach atmosferycznych (niebezpiecznym dla użytkowników). Płyty te są miejscami przebarwione (z nalotami rdzy) od wilgoci. Zamknięty jest tynk na elewacji budynku przy jego posadzce.

- demontaż płyt marmurowych (100%) i ich zmagazynowanie. Płytki mają wymiar 60x60cm z wstawką z czarnego marmuru o wymiarach 15x15cm,
- oczyszczenie i odbarwienie płyt marmurowych z rdzawych przebarwień (przyjmuje się, że ok. 70% płyt zostanie ponownie zamontowanych na tarasie, a 30 % takich samych płyt marmurowych należy dokupić),

- przed ich ponownym założeniem- wykonanie młotkowania płyt marmurowych posadzki- do uzyskania powierzchni antypoślizgowej,
- usunięcie wszystkich warstw podkładowych i izolacyjnych (szlichty, wełny mineralnej/ styropianu, papy) do stropu Kleina,

- skucie tynku ze ścian na wysokość ok. 40cm (do góry pierwszej boni)
- wykonanie nowej posadzki tarasu:
  - oczyszczenie płyty stropowej z odspojonych fragmentów betonowych, brudu i tłuszczu i jej wyrównanie zaprawą samopoziomującą mrozoodporną,
